## מאגרי מים תת-קרקעיים מהתקופה הצלבנית ושרידים מאוחרים להם צמוד לבית הכנסת שבמוצא ומצפון לו

## UNDERGROUND RESERVOIRS FROM THE CRUSADER PERIOD AND LATER REMAINS NEXT TO AND NORTH OF THE SYNAGOGUE AT MOZA

Three underground vaults were exposed next to and north of the present synagogue at Moza (map ref. NIG 21565–75/63330–35, OIG 16565–75/13330–35) during the course of development work conducted nearby. The vaults are part of an underground water reservoir belonging to the famous Crusader building that has been known of in the area for a long time (Plan 1). As a result of this development work the site was documented by the author in the summer of 2000.

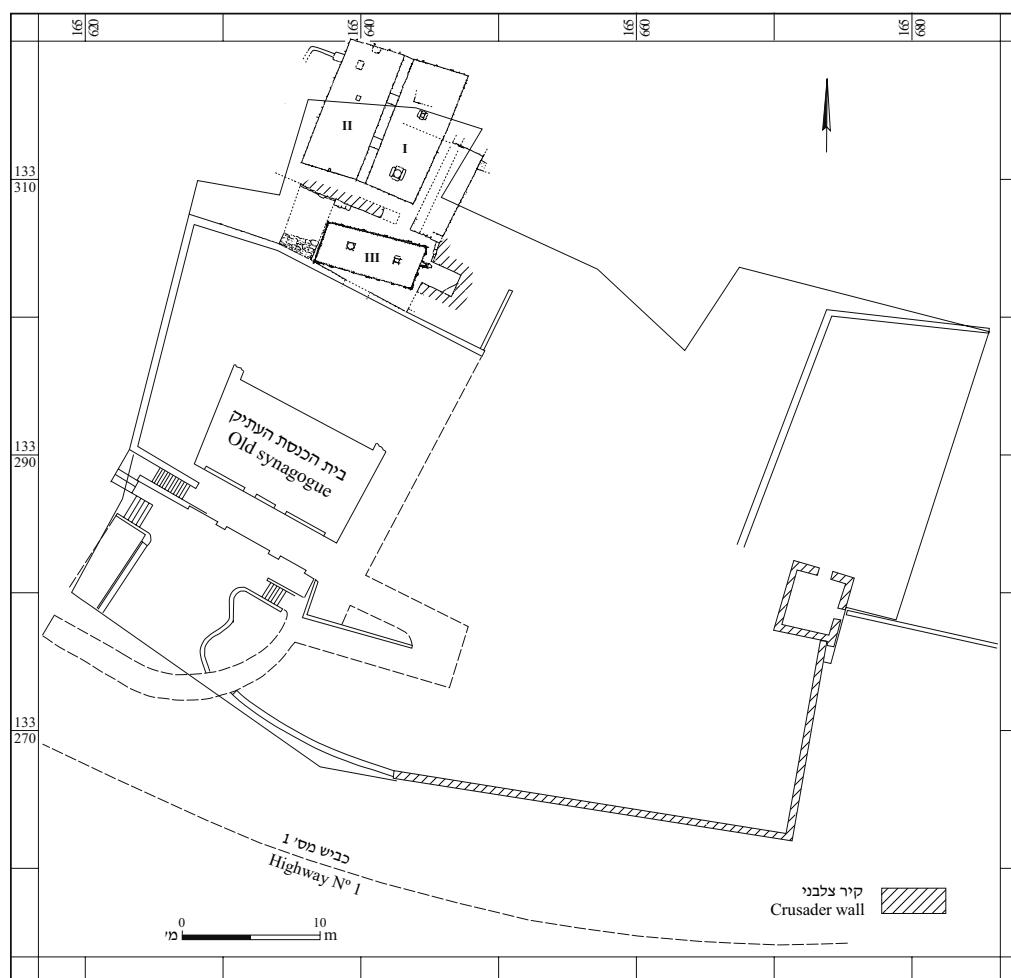
תוכנית 1. תרשימים כלליים של אזור בית הכנסת במוצא.

Plan 1. Plan of the general surroundings of the area of the synagogue at Moza.

עבודות פיתוח שנעשו באזור בית הכנסת של מוצא (קולוניה; נ"צ ר"י"ח 21565–75/63330–35, ר"י"י 16565–75/13330–35) בשנת 1871,<sup>1</sup> חשפו מצפון למבנה וצמוד אליו שלושה קמרונות תת-קרקעיים (I–III; תוכניות 1, 2: שניים (I, II : 10.0 × 4.1 מ' בממוצע) ניצבים

<sup>2</sup> בבאר הבינוי, המרוחקת כ-25 מ' מדרום-מערב ל夸רונות (חוכניה 1), נכר מפלס מי תהום, וסביר שהוא מפלס מי תהום שמננו ניזונים המעיינות שליל.

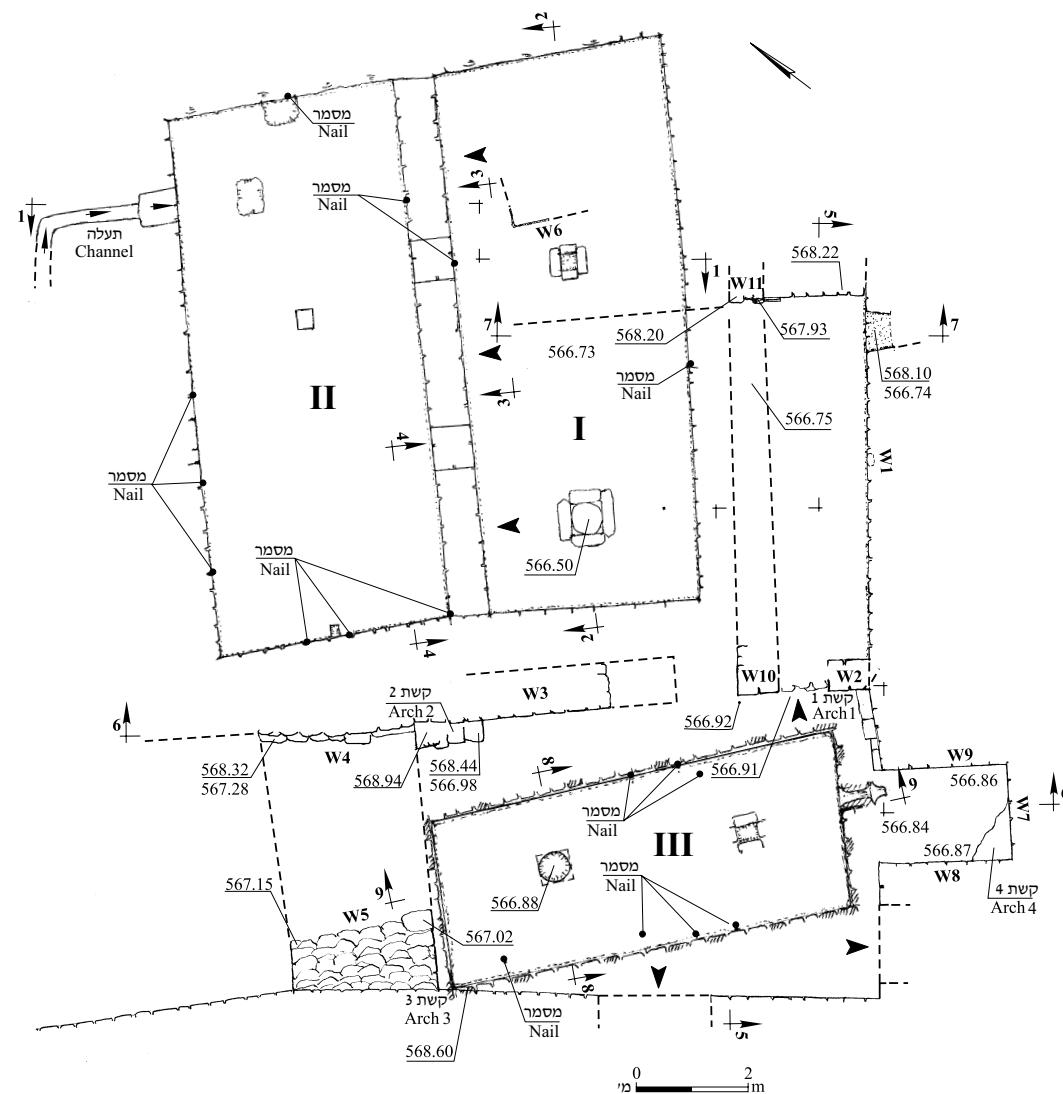
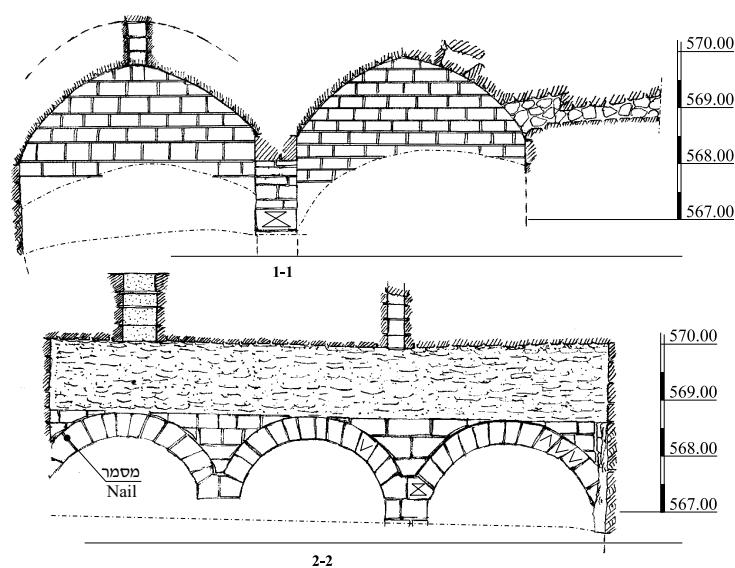
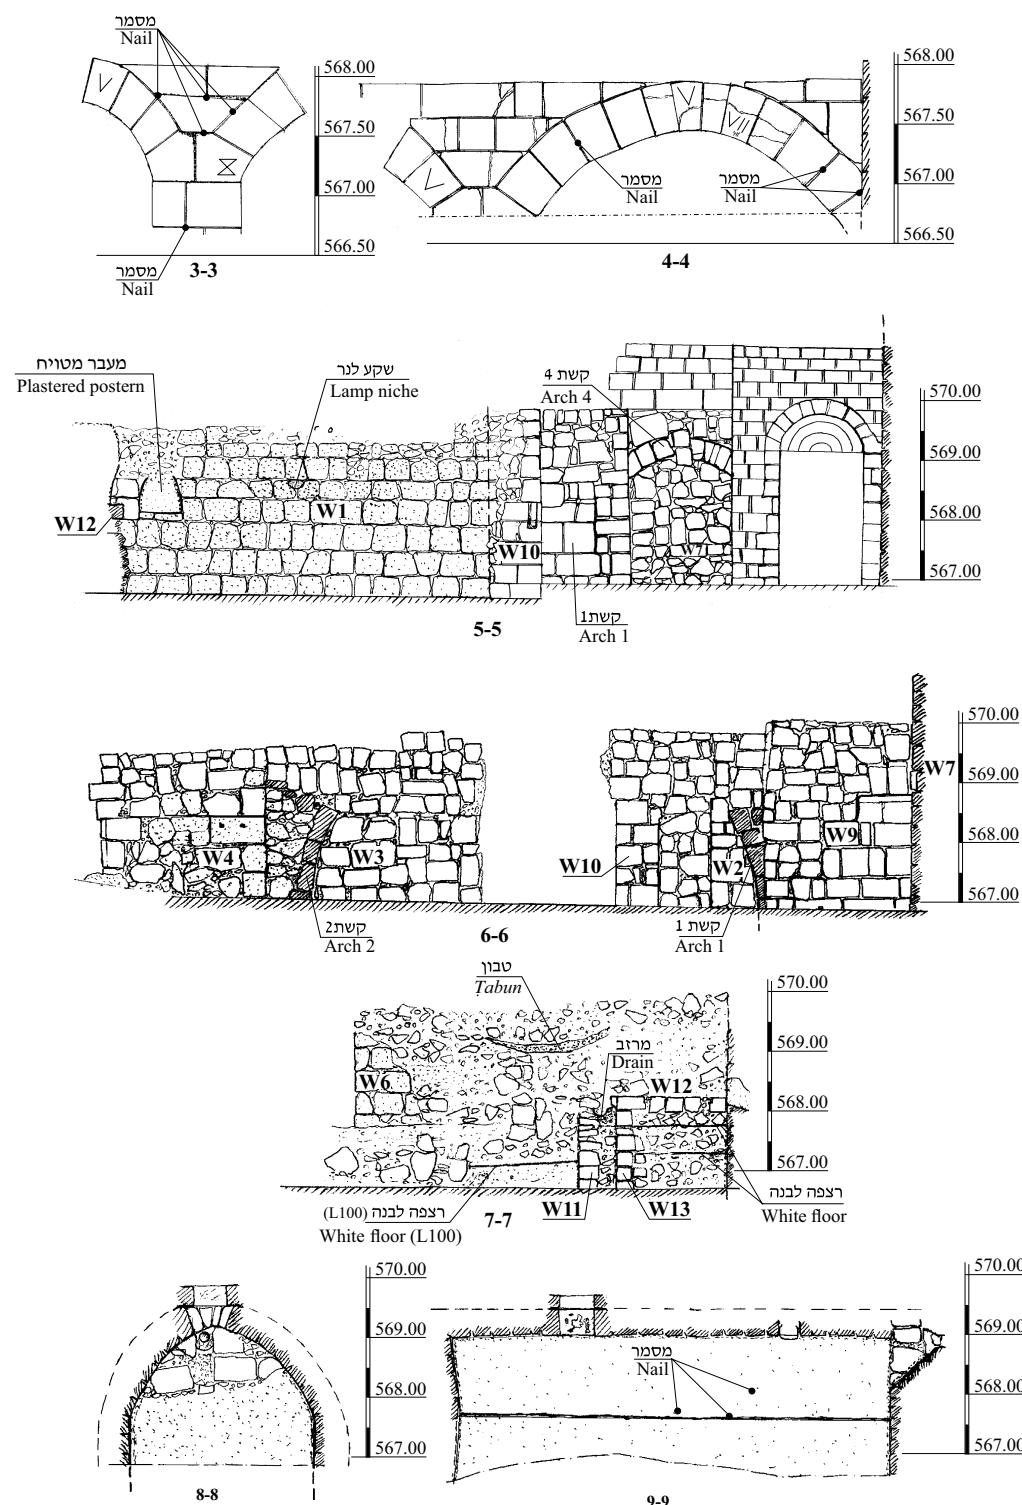
תוכנית 2. תוכנית וחתכים של שלושת הקמרונות התת-קרקעיים.

על אבני הקשתות שבין הקמרונות נתגלו תווים סתומים. הסימן הנפוץ ביותר הוא V, המופיע על חמיש אבניים: שתיים בפן המזרחי של הקשת הצפונית (תוכנית 2 : חתך 2–2), אחת בפן המזרחי של הקשת המרכזית (תוכנית 2 : חתך 2–2 ; 3–3), על אבן אחת בפן המערבי של הקשת הדורמית (תוכנית 2 : חתך 4–4) ואחת נוספת בפן המערבי של הקשת המרכזית (תוכנית 2 : חתך 4–4). סימן X מופיע על ארבע אבניים: שלושה בתוך הקשת הצפונית, ואחת בפן המזרחי של הקשת הצפונית (תוכנית 2 : חתך 3–3). כן מופיע הסימן V (תוכנית 2 : חתך 2–2), אשר אפשר שהוא לטו הסתומים הראשוני, כיון שישים נאים אלה נעשו קודם לבניה ולהתקנת האבניים ולכן מיקומם וכיונם משתנה בהתאם לאופן שבו מיקם הבנאי את האבניים. סימנים אחרים הם VII (תוכנית 2 : חתך 4–4 ו–III) — פעם אחת כל סימן. תווים סתומים מסוג זה אופייניים למאה הי"ב לסה"ג (Ellenblum 1992:173), ומופיעים באטרים צלבניים רבים (Pringle 1981: Figs. 4, 5; Tables 1, 2) אבני נאריס רכות המסתחות בסיתות אלכסוני מעולה (Pringle 1981:179; Ellenblum 1992:173–175) תופעה נוספת היא 18 מסMRI ברול שנמצא תקועים בקירות בכמה מקומות במהלך הקמרונות (תוכנית 2 : חתכים 2–2, 3–3, 4–4). מסמר אחד נתגלה בתקרה הקמרון I, ושאר המסמרים — בקירות המבנה, מתחת לתחלת הקמרון ובטיח שבחריצים שבין האבניים.

בין קמרונות I ו–II יש מערכת של שלוש קשתות שכיוונו צפון-דרום, הנשענות על שתי אומנות רבועות ( $0.75 \times 0.75$  מ') ; תוכנית 2 : חתך 2–2). קשתות אלה שימשו פתחים בתוך הקיר המפeled בין שני אולמות הקמרון. הקשתות והאומנות נבנו אבני גזית מנاري, וסתמו למשעי בסיתות אלכסוני האופייני לבניה של התקופה הצלבנית. המרווח

Plan 2. Plan and sections of the three underground vaults in the courtyard of the synagogue at Moza.

שבין רגלי הקשתות (spandrel) נבנה מנדרכים של אבני גזית בגובה רגלי הקשתות. על רגלי הקשתות והמרווה שבנייהם נשענים הקמרונות (תוכנית 2 : חתך 2–2). מענין לציין שבנקודות המגע של מילוי אבני הגזית במרווה שבין רגלי הקשתות לקשתות עצמן, ובעיקר בין אבני הקשת עצמן, והוכן שימוש בטיח לבן, השונה במובואה מהטיח האפור שבשאר חלקו המבנה. דומה שהטיח הלבן שימש חומר מליטה וחומר מייצב ומדבק בזמן בניית הקשתות. אפשר שמאפיינו הטכני של הטיח הלבן הביאו לשימוש בו כחalker מבנייה הקשתות, ואילו מאפיינים טכניים אחרים של הטיח האפור התאימו לצורכי הבניה והתקנה של תקרת הקמרונות. אף על פי שרצפת קמרונות I ו–II לא נשפה, נפח המשוער הכלול היה לדעת כי כ-1700 מ"ק  $\times$  8.5 מ' ; 2 מ' עומק).

השדרדים נספם מעל המערכת הצלבנית התת-קרקעית נתגלו כמה קירות וקשתות, שיש לשיכם למספר תקופות בנייה (חוכנית 2 : חתק 6–6). לשלב הראשון, המתווך לפיסנון בנייתו לתקופה הצלבנית (ר' גם בועז תשנ"ז: 138), יש לשיך אולם, שנבנה מעל תקרתו של קמרון III. שרידי האולם כוללים קטעים מקשתות תקרתו: תחילתן של קשתות 1 ו-2, שהן שני קצוותיה של קשת אחת שכיוונה מזרח-מערב; ובסיס קשת 3, המשולב בקיר הצפוני של בית הכנסת של מוצא, שנבנה כאמור בשנת 1871, והוא חלק מקשת שנייה שכיוונה צפון-דרום. מערכת קשתות זו שימשה ככל הנראה לקירויו של אולם גדול אחד (מידות משוערות  $14.0 \times 4.5$  מ' ; מ"ר 63) שהותקן מעל מאגר מים III. הכנסה לאולם הייתה ממזרה, דרך פתח מקושת (קשת 4) שנשתמר בשלמותו (חוכנית 2 : חתק 5–5). זומת שחילקו התחתון של קיריו (חוכנית 2 : חתק 6–6), הבניינו מאבני גזית מהוקצעות בבניה יבשה (בניגוד לבנייה יבשה באבן) גזית בעיבוד מושלם יותר בחלקו העליון), שמננו צומחת קשת 1, וכן קירות עבים 4 ו-5, הם

בעין חמד (Pringle 1992: Fig. 2). צמוד לקיר 1, מצפון למעבר בחולק הצפוני של החצר, נתגלה בחתך מבנה דמיי ארגז (W12), מלא באדמה ובאבניים. המשטח העליון של הארגז הוא ריצוף של לוחות אבן (W12; תוכנית 2: חתך 7-7), המשתרל בקיר שממערב לו (W13) (תוכנית 2: קיר 13 בניוי משורה אחת של אבנים, ופניו המערביים טוחים בטיח לבן). הקיר והמבנה דמיי הארגז נושאים גורם מדרגות; במסגרת התיעוד ניתן היה להבחין בחולקן המערבי של המדרגות, ואילו חלוקן המזרחי נשאר קבוע בתוך החתך. מדרגות אלה עשוית בקפידה וחלוקן המערבי בולט מערבה — בליתה מסותחת היבט בסיתות אלכסוני צלבני אופיני (איור 1; הכלילטה נראית גם בתוכנית 2: חתך 7-7, בקצתו

Two of the vaults (I and II;  $4.1 \times 10.0$  m) are parallel, oriented in a north–south direction; they have pointed ceilings and are built of ashlar stones that incorporate the hewn bedrock in certain places (Plan 2). The ceilings of the vaults are treated with dark gray plaster, as are the joints between the stones in the walls of the vaults (Fig. 5). Although the floor of the vaults was not exposed, the volume of the reservoir is estimated to be approximately 1700 cu m.

The two vaults are separated by a series of three arches borne atop square pillars (Plan 2: Sections 1–1, 2–2). The arches and pillars were built of ashlar stones made of *nari* that are neatly dressed in a diagonal fashion characteristic of Crusader construction. Another characteristic Crusader phenomenon is the appearance of mason's marks on some of the voussoirs (e.g., Plan 2: Sections 1–1, 2–2, 3–3, 4–4). Also noteworthy is the appearance of 18 iron nails that are hammered in different places into the walls of the vaulted structure.

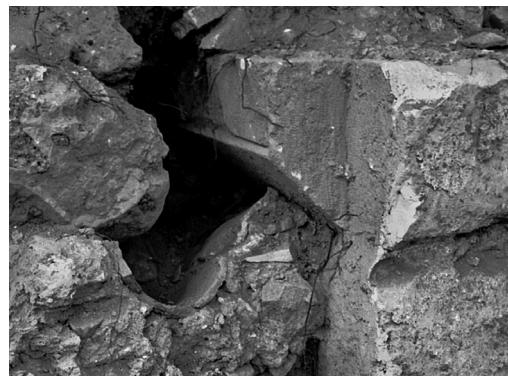
איור 1. צינור חרס המנקן את גרט המדרגות, מבט לצפון.

Fig. 1. Ceramic pipe that drains the staircase, looking north.

המערבי, מחוץ לקיר 12). גרט המדרגות הוביל מצפון (מצפון החצר) לדром, אל גג המבנה או אל הקומה השניה שלו. גרט מדרגות זה נזקן באמצעות מרוב מהרס, שנמשך במקביל לו ממערב (תווכנית 2: חצר 7–7; איור 1). אל גרט מדרגות זה ניגשה במקור רצפת טיח לבנה (L100; גובה 567.45 מ' מעל פני הים), אשר קיר 11 חתכה בשלב מאוחר (להלן). אין בידי תאריך את גרט המדרגות שנישא על ארגז האבן, ואפשר שהוא שייך לשלב המקורי של קיר 1 מהתקופה הצלבנית, אך יתכן שהוא מאוחר לו. ניתן לקבוע בוודאות שקיר 11 מאוחר ככל McKה לגרט המדרגות ולרצפת טיח 100, שניגשה אליו במקור.

In the balk north of the courtyard part of a box-like structure was discovered that supported a staircase and which was originally abutted by a plaster floor to the west (Plan 2: Section 7–7). Water from the staircase was drained by means of a ceramic pipe (Fig. 1). Although all of these remains probably belong to the Crusader structure, it is possible they postdate it.

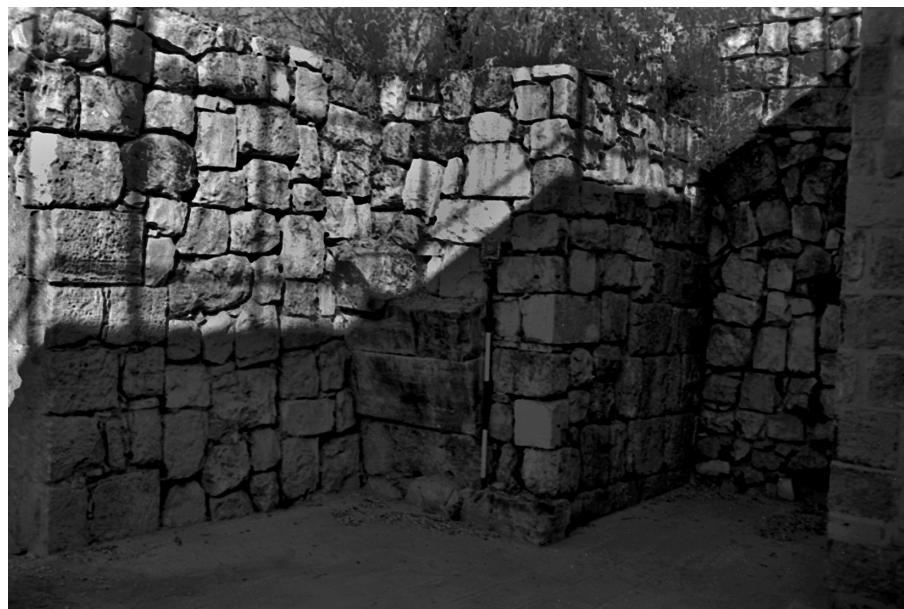
איור 2. קשת 1 הסתומה באמצעות קיר 2, מבט לצפון-מזרחה. מימין לקשת — קיר 9. ובחולק הימני של התמונה — קשת 4 הסתומה בקיר 7.

Fig. 2. Arch 1 (center) blocked by W2, looking northeast. Wall 9 is to the right of the arch; farther on the right is Arch IV, blocked by W7.

השרידים שיתוארו להלן שייכים לתקופות היישבות מאוחרות לבנייה המקורית, הצלבנית. בשלב הראשון מבין החלבים המאוחרים יש לשיין את קיר 2, הניצב לקיר 1 וצמוד לו; הוא סותם את קשת 1 (תווכנית 2: חצר 6–6; איור 2), ולכון יש לשינויו לשלב מאוחר לבנייה הצלבנית. קיר זה נמשך לאורך 0.8 מ' ומסתם במזוזת שער. מן הצד השני של המזוזה נחשפה מזוזת השער השניה, שממנה נמשך קיר (W10) כלפי צפון (איור 3); המשכו של קיר זה לצפון הובחן בחצר הצפוני של החפירה (W11; תוווכנית 2). קיר 11 נשען על גרט המדרגות (עליל; תוווכנית 2), ובಹקמתו כוסה הטיח ש齊פה את הפן המערבי של גרט מדרגות זה (ולכון

In a phase that was subsequent to the period of the original Crusader use, some of the stone arches of the hall were sealed (Fig. 2) and the eastern side of the courtyard was made narrower by the addition of a long narrow room that was accessed by an opening in the south, from the direction of the hall (Plan 2: Section 6–6; Fig. 3). It is unclear whether the Crusader hall continued to exist alongside the courtyard, which was reduced in size, and the elongated room next to it.

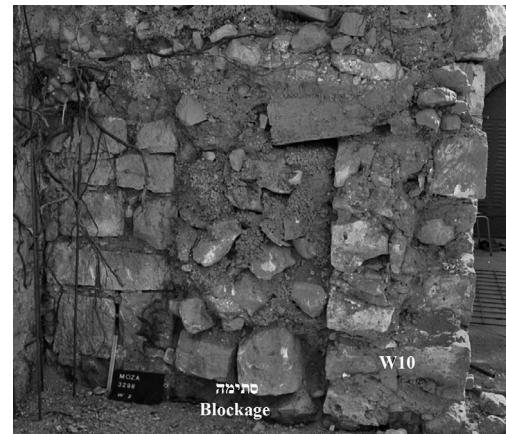
איור 3. קיר 2 שבמרכזו פתח סתום, מבט לדרום. מימין לפתח — תחילתו של קיר הווס (W10).

Fig. 3. Wall 2 and a blocked opening in its center, looking south. To the right of the opening is the beginning of a destroyed wall (W10) that extended to the north.

והארוך, על פי גוש האבנים אשר סתם את הפתח (חוכנית 2 ; איור 3). בחלקה הצפוני של החפירה נתגלו קיר ופינה של מבנה הבוניים אבני גוויל (W6 ; חוכנית 2 : חתך 7–7). על פי גובהו של המבנה ואופיו דומה שהוא מאוחר ואינו מתיחס לחצר ולמבנים הצמודים לה. כל השלבים האלה מואחרים לתקופה הצלבנית והם ככל הנראה מן התקופות האיזובית, הממלוכית והעות'מאנית. תיארוך זה מתאים על הכפר קולוניה, המוזכר במקード שנערך בארץ בשנים 1597–1596 ככפר הכלל 20 בתא אב (Hütteroth and Abdulfattah 1977:118 לשלב המאוחר ביותר יש לייחס שרידי כבשן/טבחון, שהופיעו במפלס גובה בהרבה מעל רצפת הטיח שמערב לקיר 11 (חוכנית 2 : חתך 7–7). כל שר האלמנטים הבוניים בשטח, כגון מבנה בית הכנסת, קירות 3, 8 ו-9, וקיר 7 הסותם את קשת 4 ומאוחר לבניה בית הכנסת (חוכנית 2 : חתך 5–5), מודרניים וניתן לתארכם לאחר שנה 1871.

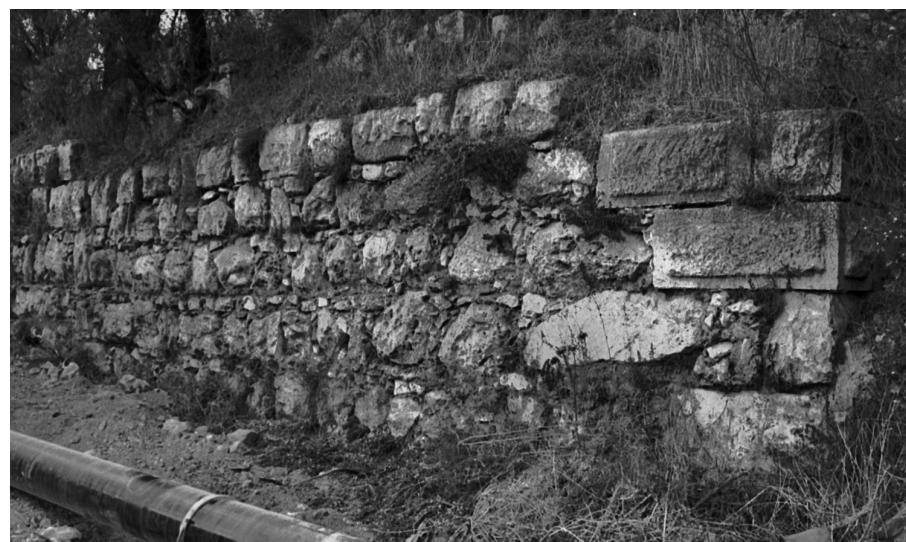
איור 4. הפינה הדרומית-מזרחתית של הבניין הצלבני, מבט לצפון-מערב.

Fig. 4. The southeastern corner of the Crusader building, next to the road, looking northwest.

אין ספק שהמאגר והאולם שמעליו, המתוארים לעיל, מתחברים למבנה זה, על פי המלט והטיה האפור המופיע במאגר שלושת הקמרונות (איור 5) ובקירות הגזית של המבנה (איור 4). הקמרון הכפול של מאגר המים וקשתות האולם המורכבות מאבנים עם סיתות אלכסוני מלמדים על עונשו ועם דוד הגובה של בעל המקום (Ellenblum 1992:171), ומחזקים

The remains that were discovered in the excavation reflect the wealth and high status of the owner of the place. These remains are part of a famous massive building called Qusr Melek el-Yahud (Fig. 4), which was already identified in the past as a manor house; however, in light of the structure's proximity to the main road to Jerusalem it may have also been used for other purposes. A stone fragment, bearing a depiction of the bottom part of a cross (Fig. 6), was found after the conclusion of the survey. This stone is further evidence of the Christian character of the building. This building joins the extensively developed array of settlements, farms, buildings, and Crusader roads that were in this region in

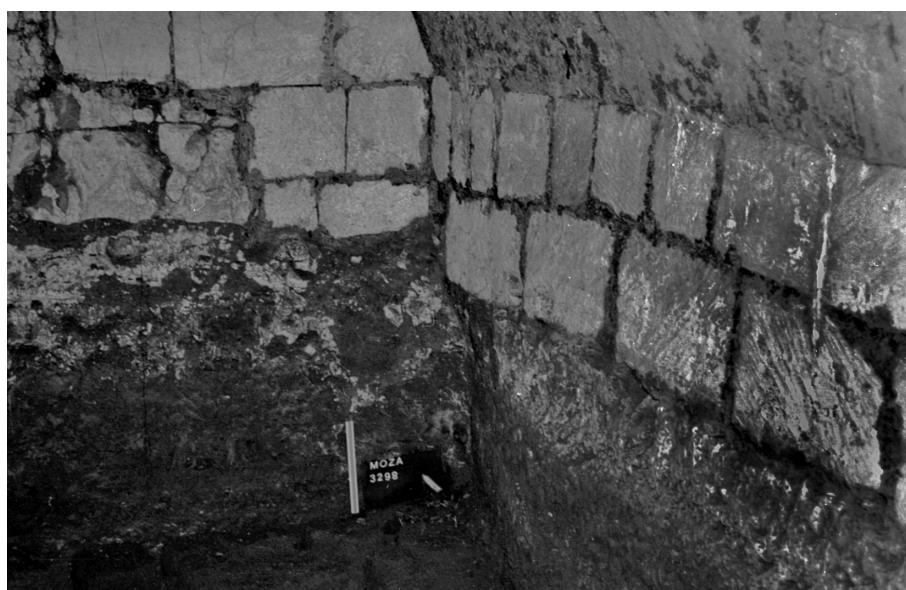
איור 5. הפינה הצפונית-מזרחתית של קמרון I, מבט לצפון-מזרח. שימוש לבנדכתי האבן המושתתים על הסלע ולטיה האפור שבין האבנים ועל הקמרון.

Fig. 5. The northeastern corner of Vault I, looking northeast. Note the stone courses founded on the bedrock and the gray plaster that appears between the stones and on the vault.

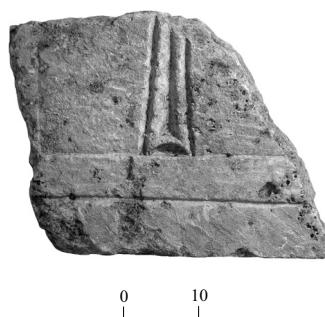
איור 6. שבר אבן ועליו תבליט חלון החתון של צלב, מוקף במנוגרא.

Fig. 6. Stone fragment with a relief of the bottom part of a cross and a frame.

על כן שבבנין זה ישבה אוכלוסייה נוצרית, וכן שהמבנה כלל קפלה, מעיד שבר אבן שנתגלה לאחר סיום התיעוד והמדידות באתר. על שבר האבן מופיע חלון החתון של צלב, עשוי בתבליט ומוקף מסגרת (איור 6).<sup>4</sup> יש להניח שהקפלת מוקמה בקומת העליונה של המבנה, בדומה לדגם שנתגלה למשל באקווה בלה (חרבת איקבאלה) הסמוכה (Pringle 1992).

<sup>4</sup> האבן נתגלתה ותועדה בתאריך 11.3.07 במלון סיוור באטור. היא נמצאה בחצר שמעל קמרונות I ו-II, בערמה של אבני גזית שהיתה צמודה לקיר. 1. האבן הועברה למחסני רשות העתיקות, נוקתה בידי עוזד רביב, וצולמה בידי קלורה עמית.
